0142/CNFV/DFV/DNFD
30 de diciembre del 2016.

NOTA DE SEGURIDAD DE MEDICAMENTOS

HALLAZGO DE TUBO DE INSERCIÓN ENSAMBLADO DE MANERA INVERSA EN LOTE TU01BTW DEL PRODUCTO MIRENA® 20MCG.

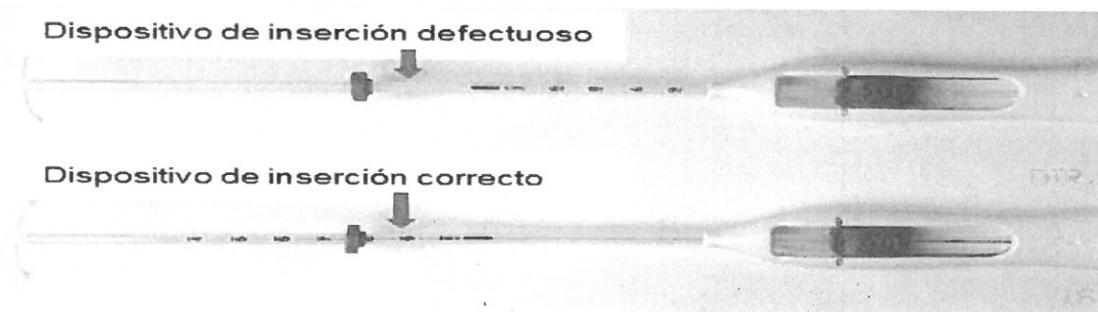
Anatomía de MIRENA®

Bayer ha recibido dos quejas provenientes de Noruega relativas a los dispositivos de inserción Mirena® con un tubo de inserción incorrectamente ensamblado, es decir, el tubo de inserción está ensamblado de manera inversa al asa del dispositivo, esto resulta en una escala de profundidad de inserción invertida. (Ver imagen)

- 1) La escala de "cm" debe iniciar en la punta del tubo de inserción e incrementar hacia el asa del dispositivo.
- 2) No se debe utilizar el sistema Mirena® con un tubo de inserción ensamblado de manera inversa.
- 3) El uso de Mirena® con un tubo de inserción ensamblado de manera inversa tiene el potencial de conducir a una profundidad de inserción incorrecta (demasiado o no lo

suficiente profundo) y a un posicionamiento incorrecto de Mirena[®]. Esto puede disminuir la eficacia de Mirena[®] o resultar en eventos adversos. Por ejemplo, si el dispositivo de inserción se introduce demasiado lejos, puede ocurrir una perforación uterina.

La línea de ensamblado del dispositivo de inserción (proveedor externo): Durante una inspección visual no rutinaria de 200 tubos de inserción, la devolución manual de las muestras de inspección condujo a una inversión accidental de un número desconocido de muestras sometidas a inspección. La inversión no fue detectada por la cámara de control.

- No se debe utilizar el sistema Mirena[®] con un tubo de inserción instalado de manera inversa.
- El uso inadvertido de Mirena[®] con una escala incorrecta del dispositivo de inserción debido a un tubo de inserción instalado de manera inversa tiene un potencial de conducir a una profundidad de inserción incorrecta (demasiado o no lo suficientemente profundo) y a un posicionamiento incorrecto de Mirena[®]
